RÉNOVATION DU RÉSEAU DE TRANSPORT ÉLECTRIQUE DE LA HAUTE-DURANCE

**Comité de suivi
environnemental**

08/02/2017

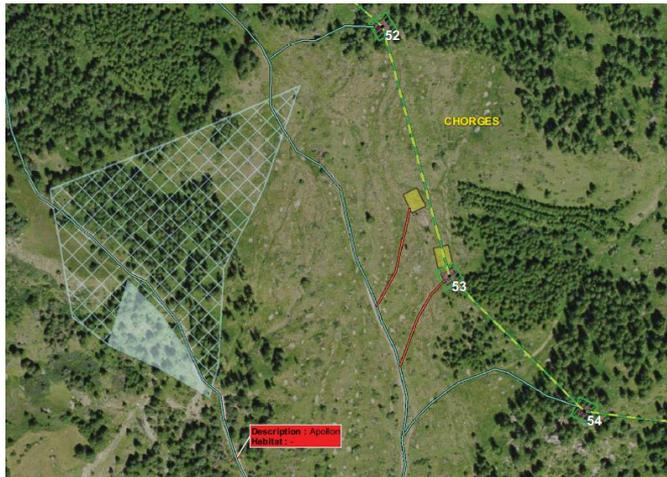
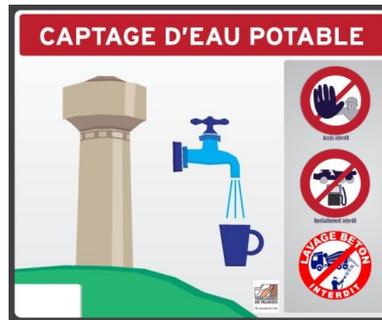
Préservation des captages d'eau potable

Outre les prescriptions générales pour la protection du milieu naturel, au sein de périmètres de protection rapprochée de captages, la loi prévoit :

- l'interdiction de tout stockage d'hydrocarbures liquides et de produits chimiques ou d'eaux usées de toute nature ;
- l'interdiction de réaliser l'entretien, le nettoyage des engins de chantier, leur alimentation en hydrocarbure au sein de périmètre,
- l'obligation de disposer dans chaque véhicule d'un kit anti-pollution,
- l'obligation, en cas de constat de fuite, d'évacuer l'engin du périmètre et de mettre en place les mesures de protection.

Ces périmètres sont représentés sur les 10 000^{ème} et matérialisé sur le terrain par la présence du panneau ci-contre.

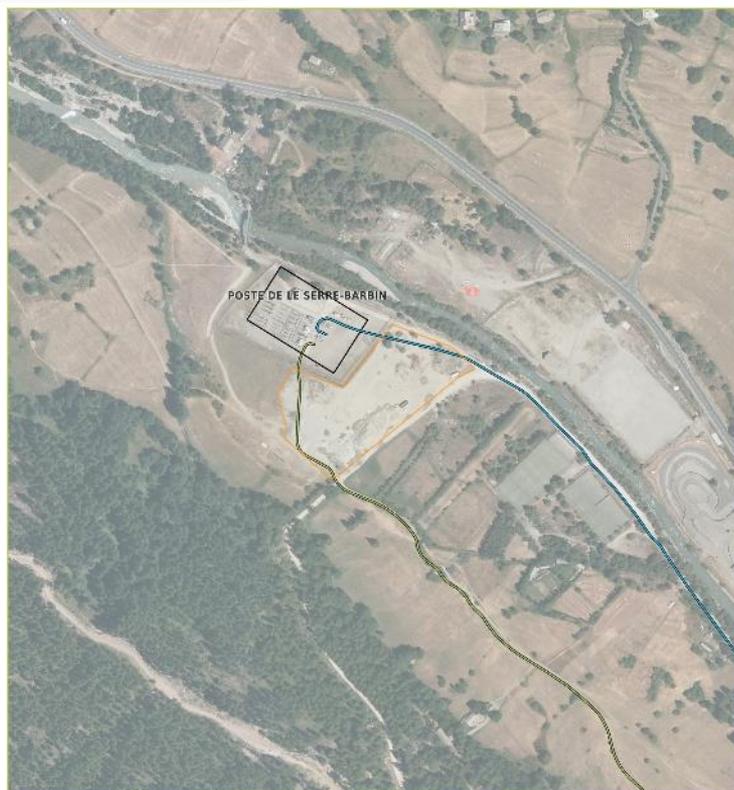
C1 - Restauration et gestion de parcelle rudérale

Tracé final — P2 souterrain	Mesure de compensation Parcelle compensatoire
	Tracé projeté — P3 souterrain

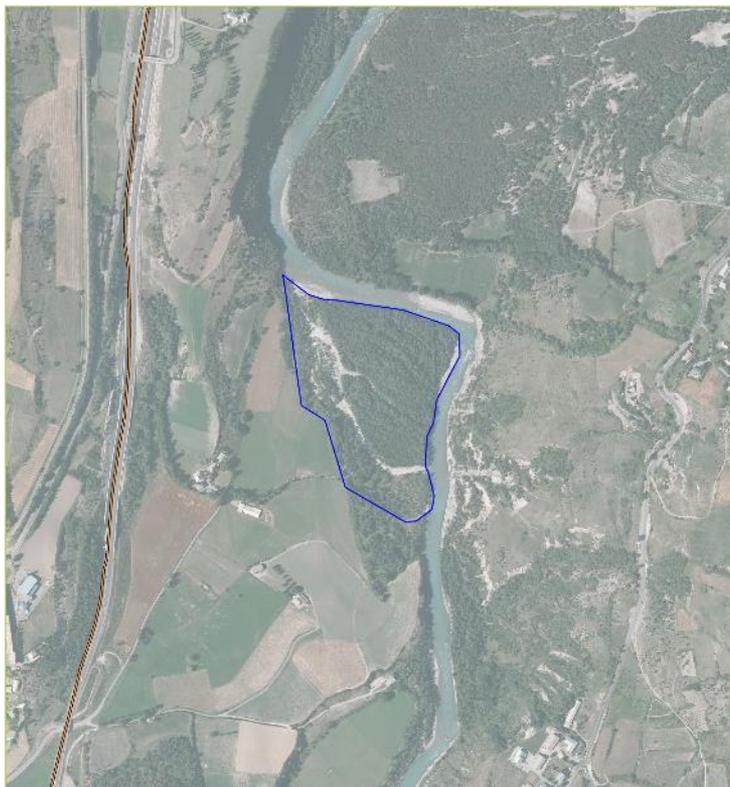
C2 - Restauration de la fonctionnalité de la ripisylve de l'île forestière de l'Estang

Tracé final
— P1 souterrain

Mesure de compensation
▭ Parcelle compensatoire
