# Haute-Durance

# Ordre du jour

# Le programme Haute Durance

## LE RESEAU EN 2020

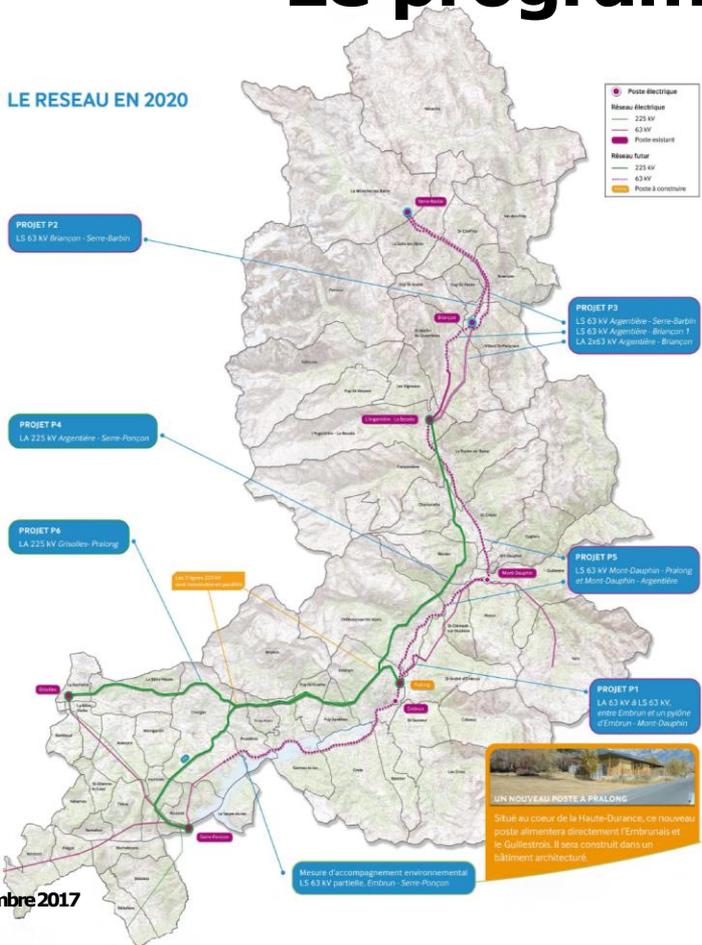
- ✓ P1 - LS Embrun – Mont Dauphin : fin 2015
- ✓ P2 - LS Briançon Serre Barbin : fin 2016
- ✓ P5-2 - LS L'Argentière - Mont-Dauphin : août 2017
- ✓ P3 - LA L'Argentière – Briançon 2 : fin 2018
- ✓ P3 - LAS L'Argentière – Serre Barbin : fin 2018
- ✓ P4 - LA L'Argentière – Serre-Ponçon : mi 2019
- ✓ P5-1 - LS Pralong – Mont-Dauphin : fin 2021
- ✓ P6 - LA Grisolles – Pralong : mi 2020
- ✓ P7 – LS Embrun Serre-Ponçon : 2021

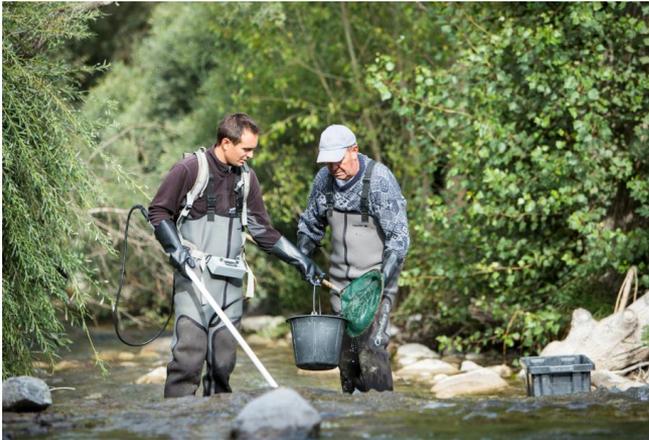
**Pêche électrique préalable**

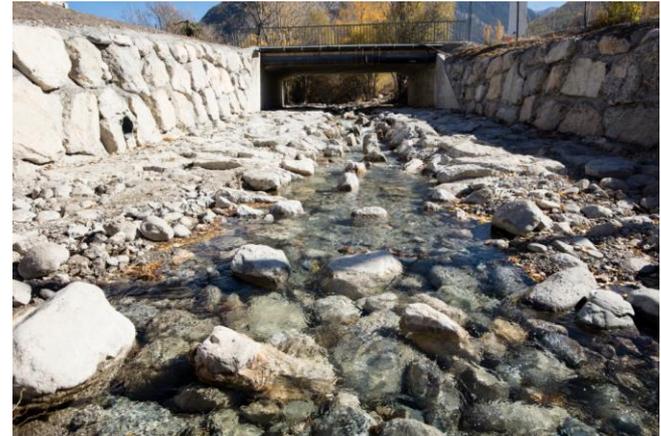
## Création d'une passe à poissons dans le Torrent des Ayes

- Une mesure d'accompagnement de la ligne souterraine Briançon – Serre-Barbin
- Modification d'un radier en béton au niveau du pont de la RD 136A qui était infranchissable pour les truites

**Travaux terminés (oct 2017)**

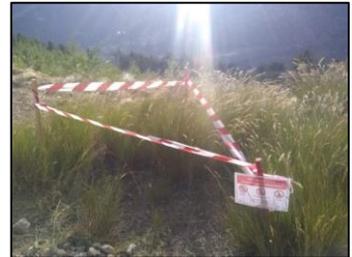
## Ibérís du Mont Aurouze (pylônes 4 et 5 de P3)

- Suite à l'expansion de la population d'Ibérís du Mont Aurouze, **les travaux avaient été arrêtés** au niveau des deux pylônes et une demande de dérogation avait été déposée en début d'année 2017.

- L'autorisation ne portant que sur l'année 2017, **la totalité des travaux à réaliser en 2018 seront réalisés à l'hélicoptère, le personnel intervenant à pied.**

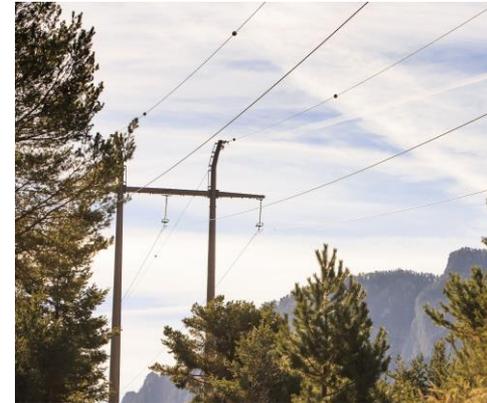
## Pose de balises anticollision

Les balises anticollision ont été installés :

- entre les pylônes 1 et 5 de la ligne 63 kV Embrun-Mont Dauphin
- entre les pylônes 1 et 27 de la ligne 63 kV Argentière – Briançon
- entre les pylônes 41 à 45 de la ligne 225 kV Argentière – Serre-Ponçon

→ soit près de 10 km équipés

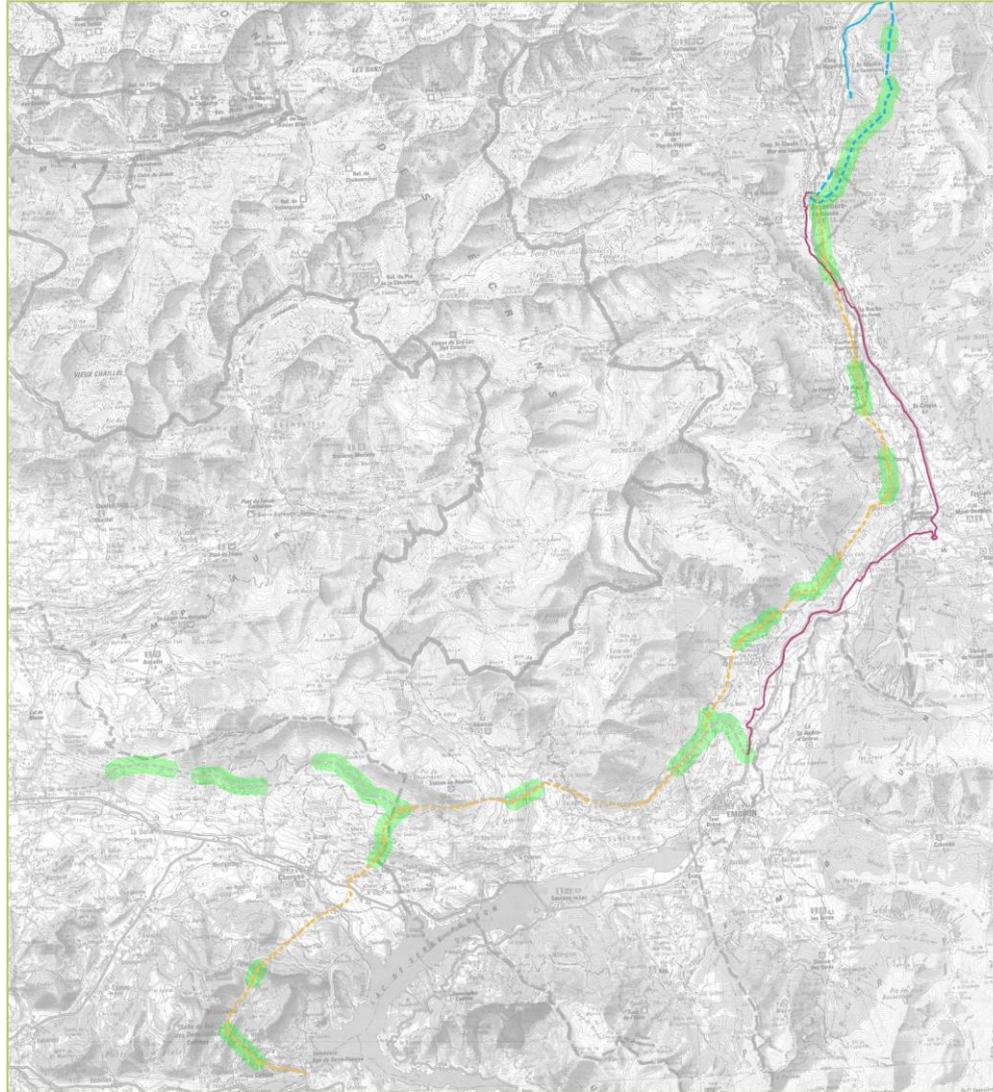
## Carte des secteurs à équiper de balises anticollisions

Objectifs : équiper 14 secteurs, soit une trentaine de km de lignes aériennes.

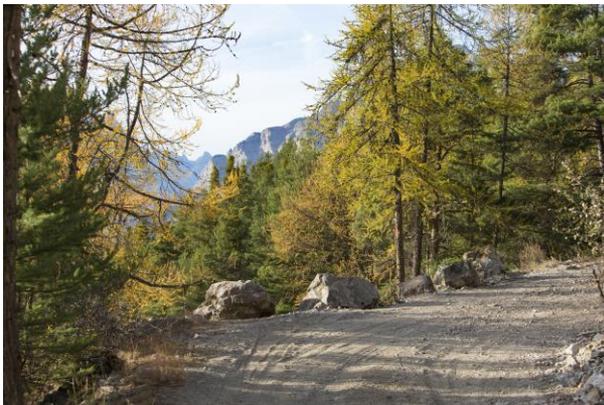
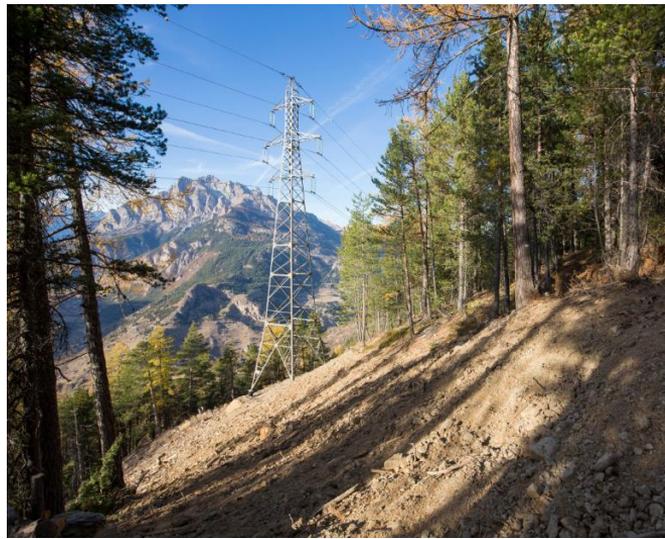
- En accord avec la MISEN, priorité donnée aux pistes en secteurs boisés.
- Avancement du chantier et donc des fermetures de pistes conforme au planning prévu

**A l'arrêt des travaux pour la campagne 2017, 69 pistes seront fermées provisoirement et 31 remises en l'état initial**
